Solicitud de Acción Correctiva (SAC)  
Solicitud de Acción de Mejora (SAM)

Interferencia entre la zapata de freno y la pista de frenado durante ejecución de tareas de mantenimiento preventivo y correctivo de la Central Hidroeléctrica de Acaray.

ORDEN DE TRABAJO

Tarea IMPLEMENTACION FALLA FRENADO GENERADOR

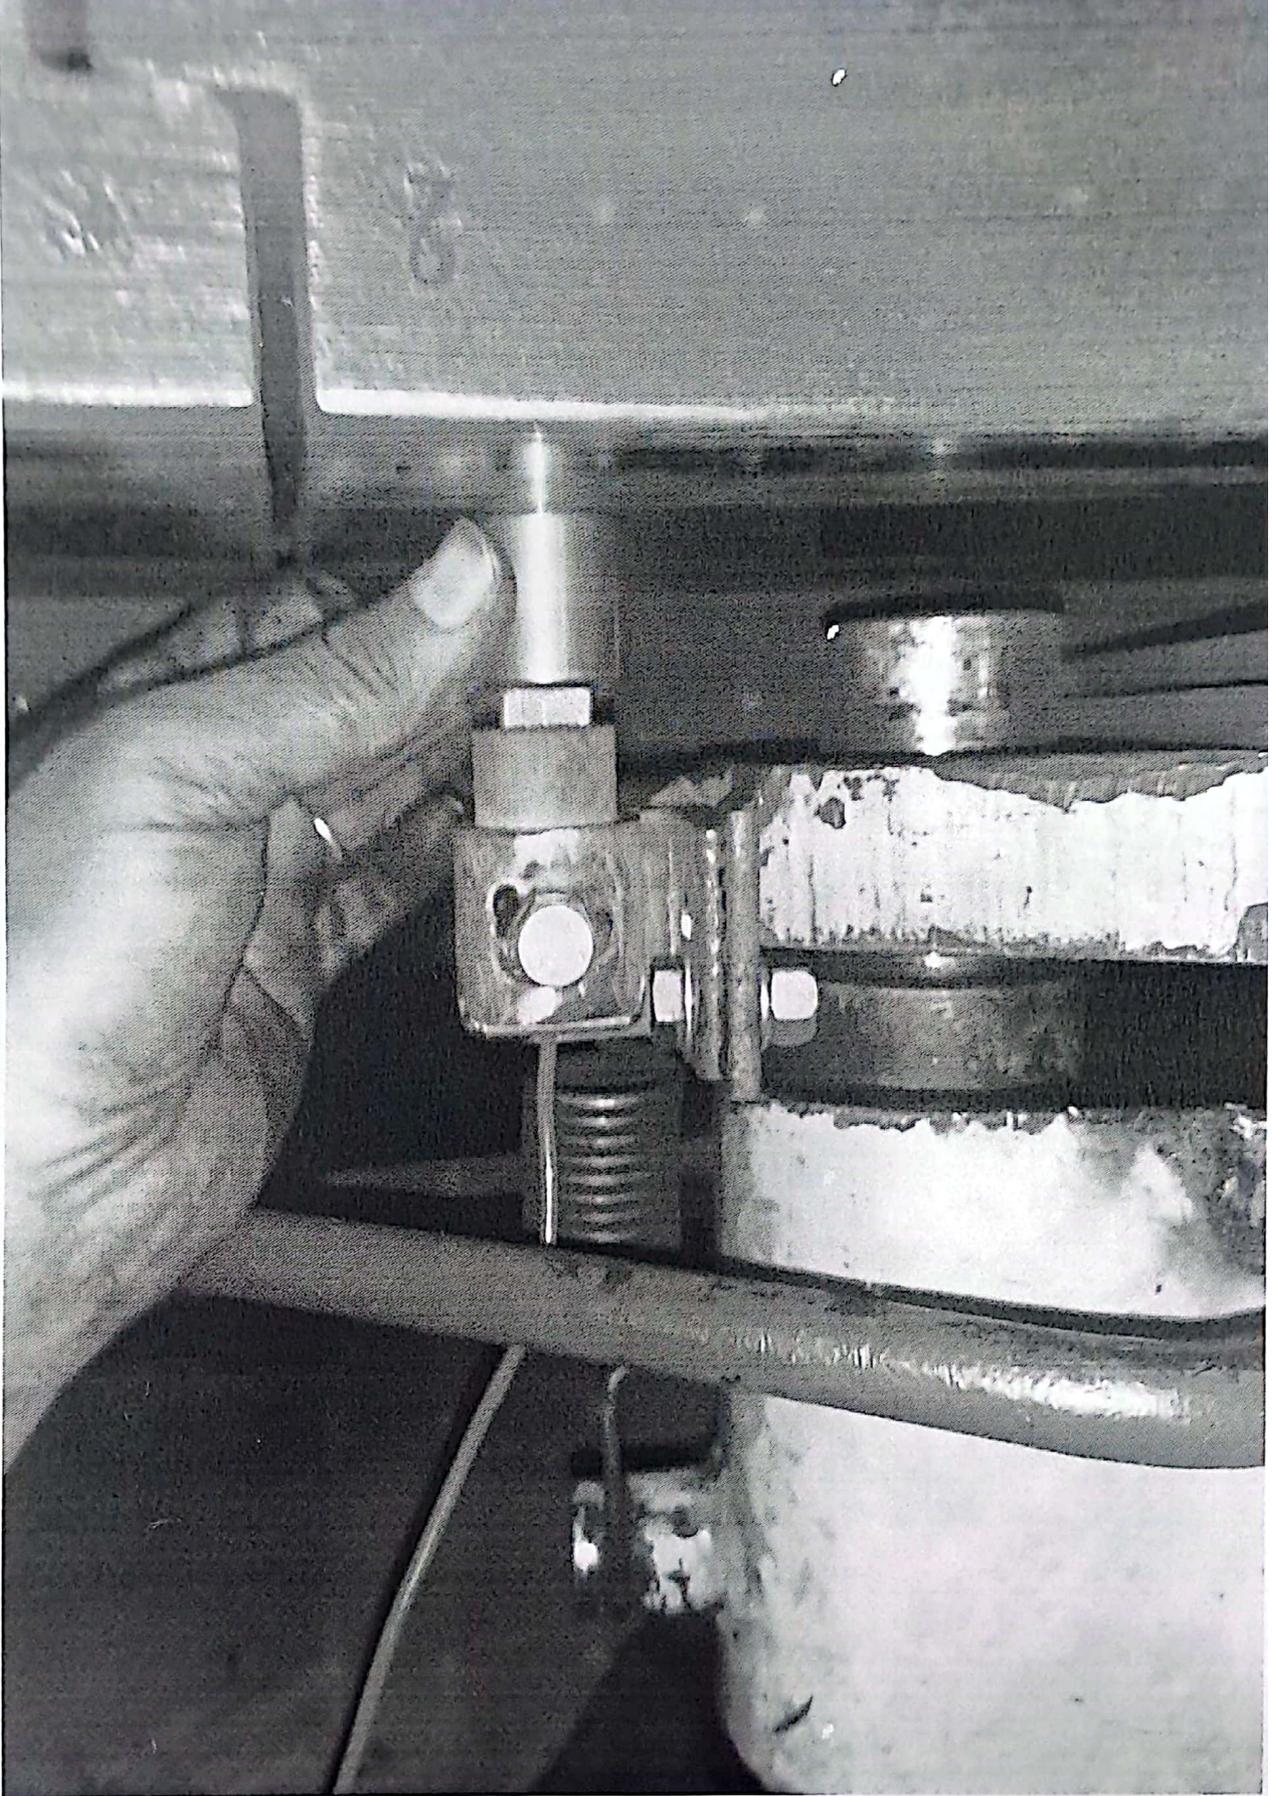
Comentario OT \* IMPLEMENTACIÓN DE SEÑALIZACIÓN DE DESGASTE DE FIBRA DE FRENO DEL GRUPO 2  
FABRICACIÓN DEL DISPOSITIVO PARA LA SEÑALIZACIÓN DE "FIBRA DESGASTADO"  
MONTAJE Y PRUEBA DE LA MISMA CON RESULTADO SATISFACTORIO

Acción N°	Cumplida (Si/No)	Evidencias/Comentarios
*Implementación de sensor de desgaste mínimo de fibra de freno en la zapata los grupos de Casa de Maquina I	*Si	*Se adjuntan las OT e imágenes de la implementación de los sensores
